## La morphogenèse sur la montagne Sainte-Victoire après l'incendie : l'exemple du ruissellement (1989-1992)

Jean-Louis Ballais, Marie-Christine Bosc, Alain Sandoz

In: Méditerranée, Tome 75, 1-2-1992. Sainte-Victoire, hommes et paysages. pp. 43-52.

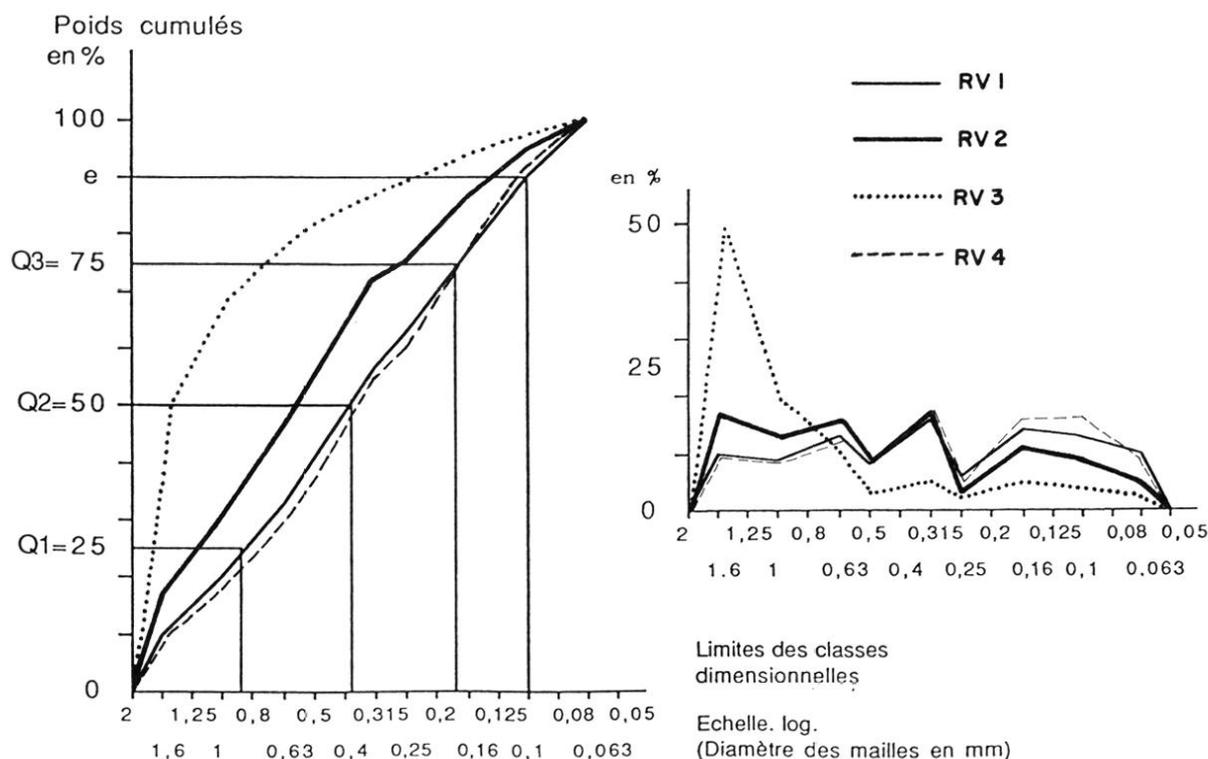
Fig. 3 : COURBES GRANULOMÉTRIQUES CUMULATIVES ET SIMPLES DES DÉPÔTS DU RUISSEAU DE ROQUE-VAOUTADE. RV 1 : dépôt antérieur à l'incendie; RV 2 : dépôt de l'automne 1989; RV 3 : dépôt du printemps 1990; RV 4 : dépôt du printemps 1991.

L'exemple du ruisseau de Roque-Vaoutade permet de saisir les nuances qui apparaissent dans un haut bassin-versant plus élevé que celui du ruisseau des Deux-Aiguilles. Les dépôts antérieurs à l'incendie (RV 1) comportent seulement 37,18 % de terres fines dont 73,88 % de sables dont la courbe granulométrique cumulative (fig. 3) est de forme logarithmique à sigmoïdale très peu marquée, ce qui indiquerait un dépôt torrentiel. La base des dépôts post-incendie est nettement plus grossière (seulement 16,13 % de terre fine) dans une matrice sableuse ( $Q_2 = 560 \mu\text{m}$ ) dont la courbe granulométrique cumulative convexe (fig. 3) indique une accumulation forcée de type torrentiel, probablement lors de la crue du 22 novembre. Le sommet, déposé selon toute vraisemblance au printemps 1990, comporte plus de terre fine (30,18 %), mais avec des sables encore plus grossiers ( $Q_2 = 1200 \mu\text{m}$ ) et la convexité de la courbe granulométrique cumulative (fig. 3), plus accentuée, confirme une capacité de transport augmentée. A la différence du ruisseau des Deux-Aiguilles, ces résultats sont compatibles avec l'accroissement des classes des limons et des sables souvent observé après un incendie.

La succession des faciès granulométriques, au cours du temps, est tout à fait caractéristique, en particulier dans le ruisseau de Roque-Vaoutade où pas moins de 65 cm de dépôts se sont accumulés au cours de l'année. Les premières crues d'automne y ont déposé du matériel fin que recouvrit, probablement le 22 novembre, une couche plus grossière. Il y avait là l'amorce d'un granoclassement inverse, souvent caractéristique, en particulier, des accumulations dans des géosystèmes anthropisés. Or, au printemps 1990, le même schéma se répéta : d'abord des dépôts fins, puis des dépôts grossiers. Cette rupture incite à penser à une modification dans le géosystème entre l'automne 1989 et le printemps 1990.

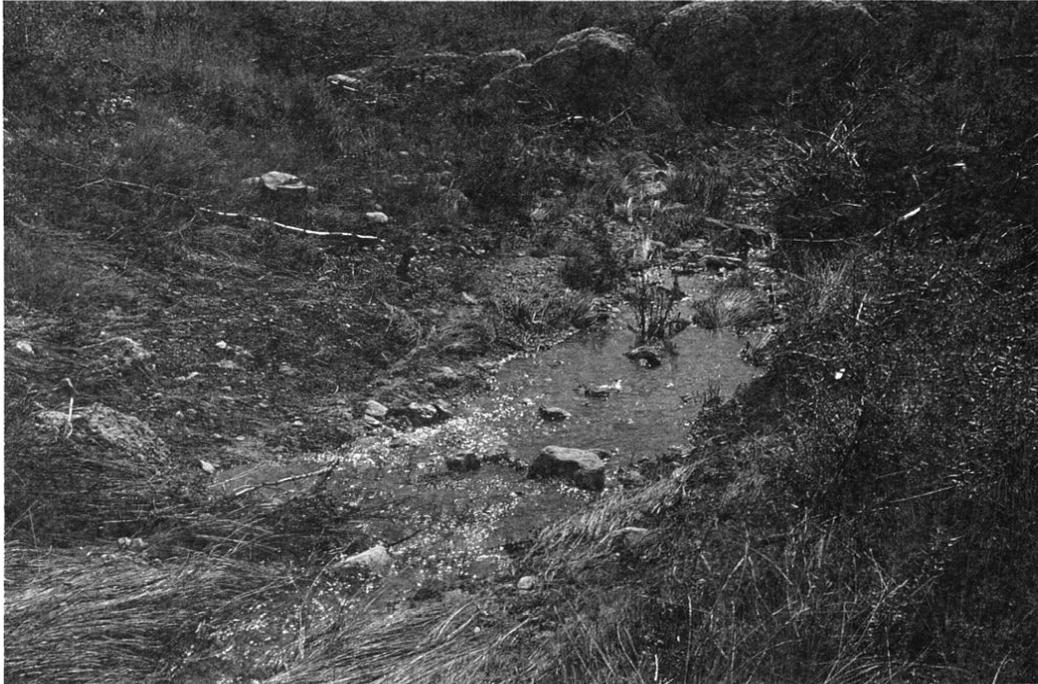
Photo 1 : FIN DE LA CRUE DU RUISSEAU DES DEUX-AIGUILLES, LE 30 SEPTEMBRE 1991.  
Cliché : J.L. BALLAIS

La deuxième crue commence le 28 septembre et se prolonge, à la station 3, au moins jusqu'au 4 octobre. A cette même station, elle atteint 2 m de large et 30 cm de profondeur et dépose jusqu'à 8 cm de limons sableux entre les graminées du lit majeur. Le lit mineur, large de 1,20 m, reste individualisé et même légèrement surcreusé localement de 0,6 cm, le 30 septembre. Le 4 octobre, la migration du banc médian s'est affirmée. Plus à l'aval, à proximité de la station 2, au confluent d'un ravin descendant de l'oppidum, la crue a atteint exceptionnellement 60 cm de haut dans un lit unique large, à la base, de 1,70 m (photo 1). Environ 10 m à l'aval, la réapparition du lit majeur a provoqué, à sa surface, des dépôts de cailloux (photo 2) et blocs anguleux de calcaire et de brèches de taille maximum 26 cm x 26 cm x 9 cm qui ont submergé les graminées et les repères de la station 2. Dans cette station également, le lit mineur s'est reconstitué après le maximum de la crue (le 29 ou le 30 septembre) et légèrement surcreusé de 1 cm. Probablement en même temps, les dépôts de crue ont été entaillés par des rigoles profondes de 1 à 2 cm, larges de 5 cm et à bords doux.

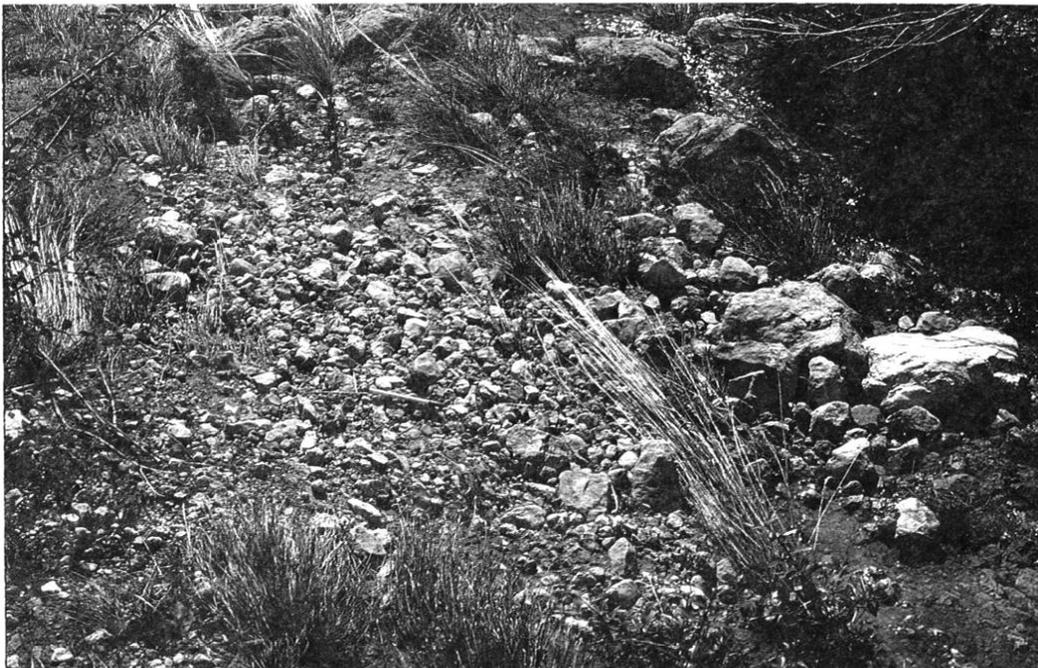
Photo 2 : BANC DE CAILLOUX DÉPOSÉ PAR LE RUISSEAU DES DEUX-AIGUILLES LE 29 SEPTEMBRE 1991.  
Cliché : J.L. BALLAIS
